Le Mura Romane di Colchester

Guida della città

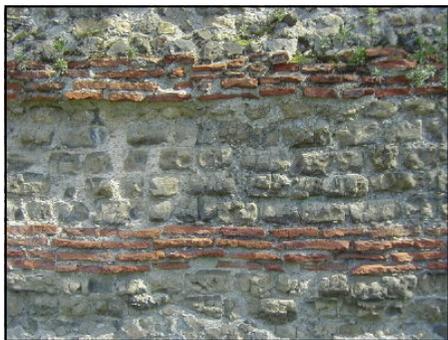
Per la costruzione del muro fu utilizzata la tecnica dell'*opus cementicium* che consisteva nel riempire due pareti di mattoni laterali con malta e macerie su una base di spesse fondamenta (come è illustrato nel disegno). A dimostrazione di ciò si può intravedere uno squarcio all'incrocio tra St John street e il Culver

Precinct dove nel 1980 parte di questo monumento fu mutilato per la costruzione di un passaggio pedonale sotterraneo. Entrambe le pareti (interna ed esterna) erano composte da una serie di mattoni rettangolari di misura standard ordinati in file regolari (*opus latericium*). Fu un lavoro ben studiato e preciso, impensabile ai giorni nostri.

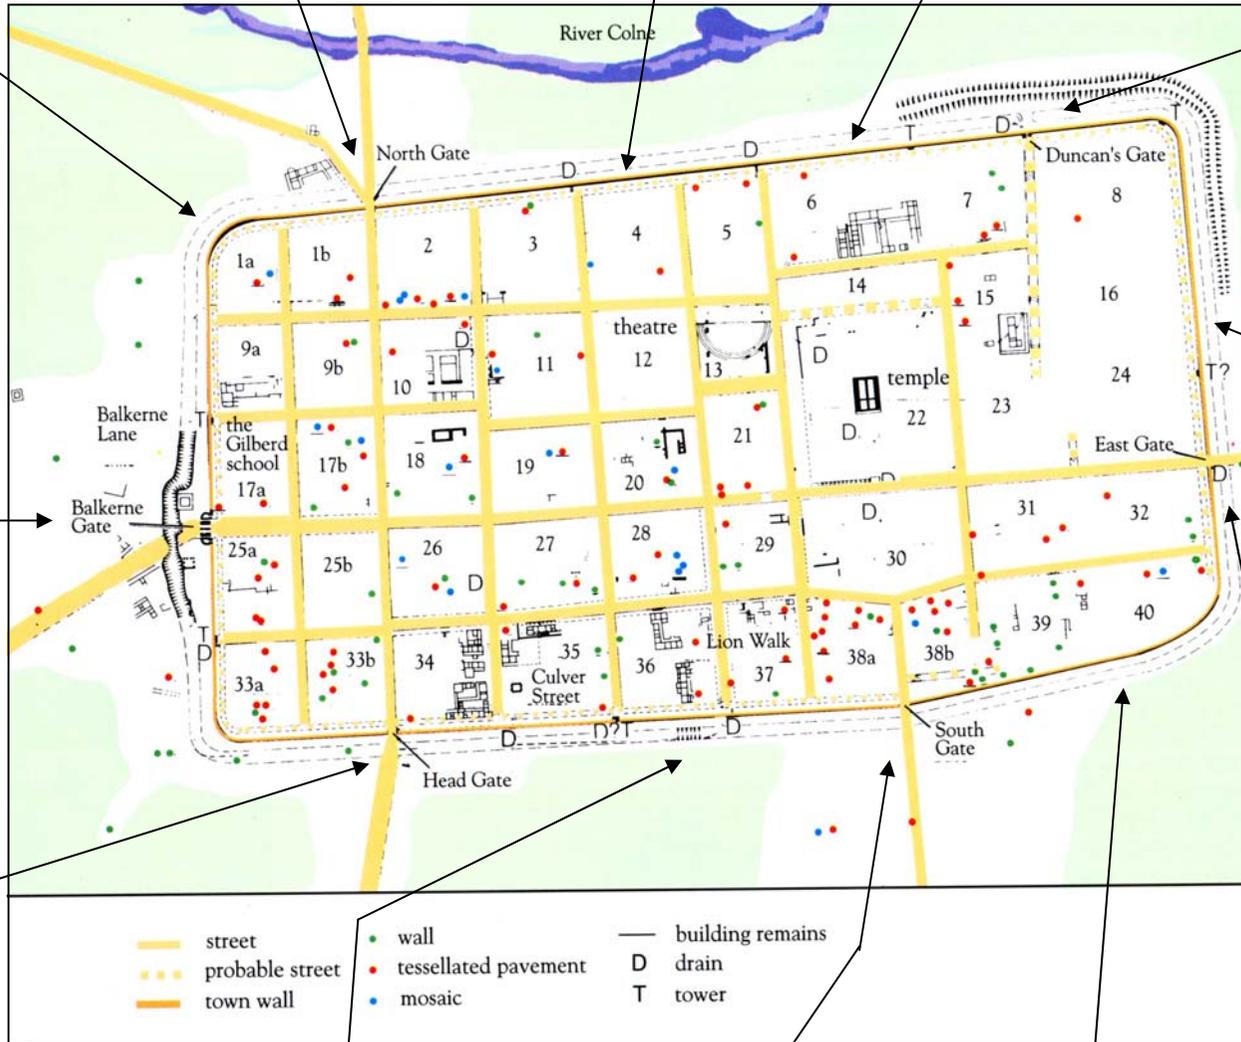
La mappa sulla pagina principale di questo volantino mostra una panoramica moderna delle mura cittadine segnalandone i suoi punti principali. La mappa più grande all'interno del volantino è stata creata dagli archeologi e consiste in una ricostruzione dell'antica pianificazione della colonia durante gli anni dell'occupazione romana (dal 43 al 410 d.C.). Essa fu progettata secondo la tecnica della centuriazione dividendola in una griglia ortogonale a formare le *insulae*. È interessante notare come le principali strade moderne ricalchino ancora quelle antiche.
